Plan Local d'Urbanisme

Commune de  
CUREL

Carte de Risque de Glissements de terrains établie au début du XX<sup>ème</sup> siècle

Dossier suivi par : **S. DEMIRDJIAN**  
Votre référence :  
Notre référence :  
Objet : **Projet de zone constructible sur les Champons  
(Ouest de la chapelle)**

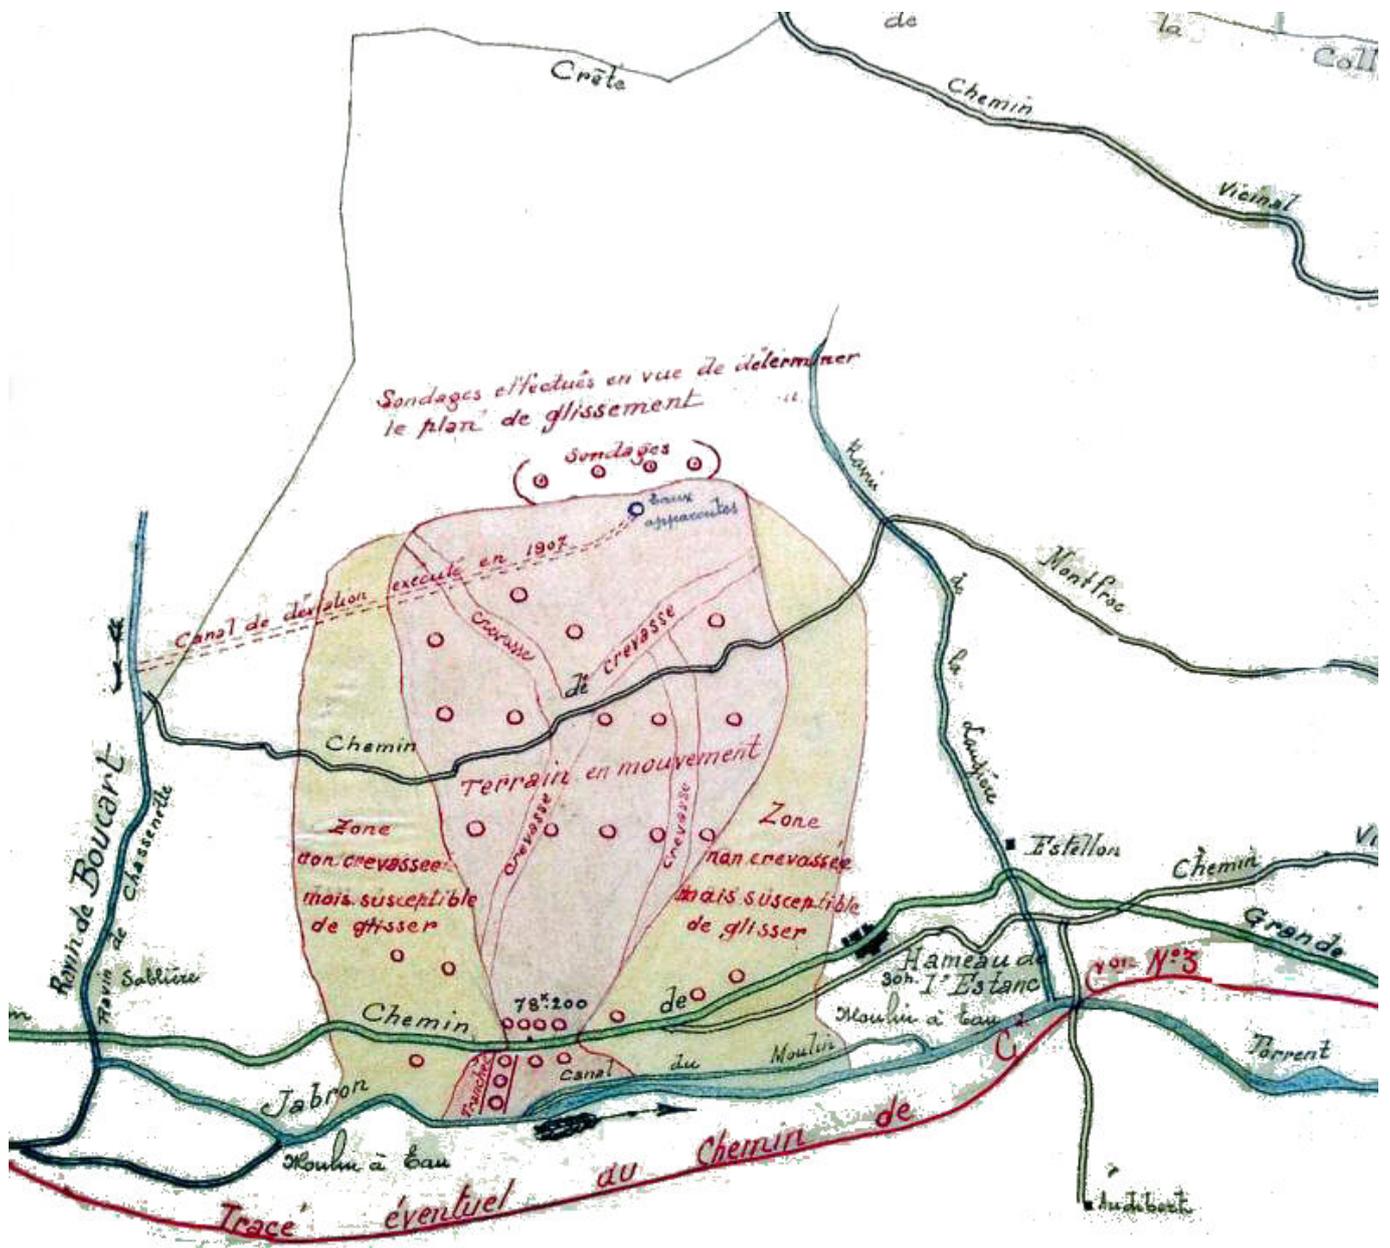
Sources : Archives Départementales

Dans le courrier précité, vous faites référence à une carte des glissements trouvée aux Archives départementales de Digne. Ce document (non daté sur l'extrait fourni) a été probablement réalisé par le Service des Ponts et Chaussées et concerne la route qui effectivement soumise à des désordres fréquents, en amont du village.

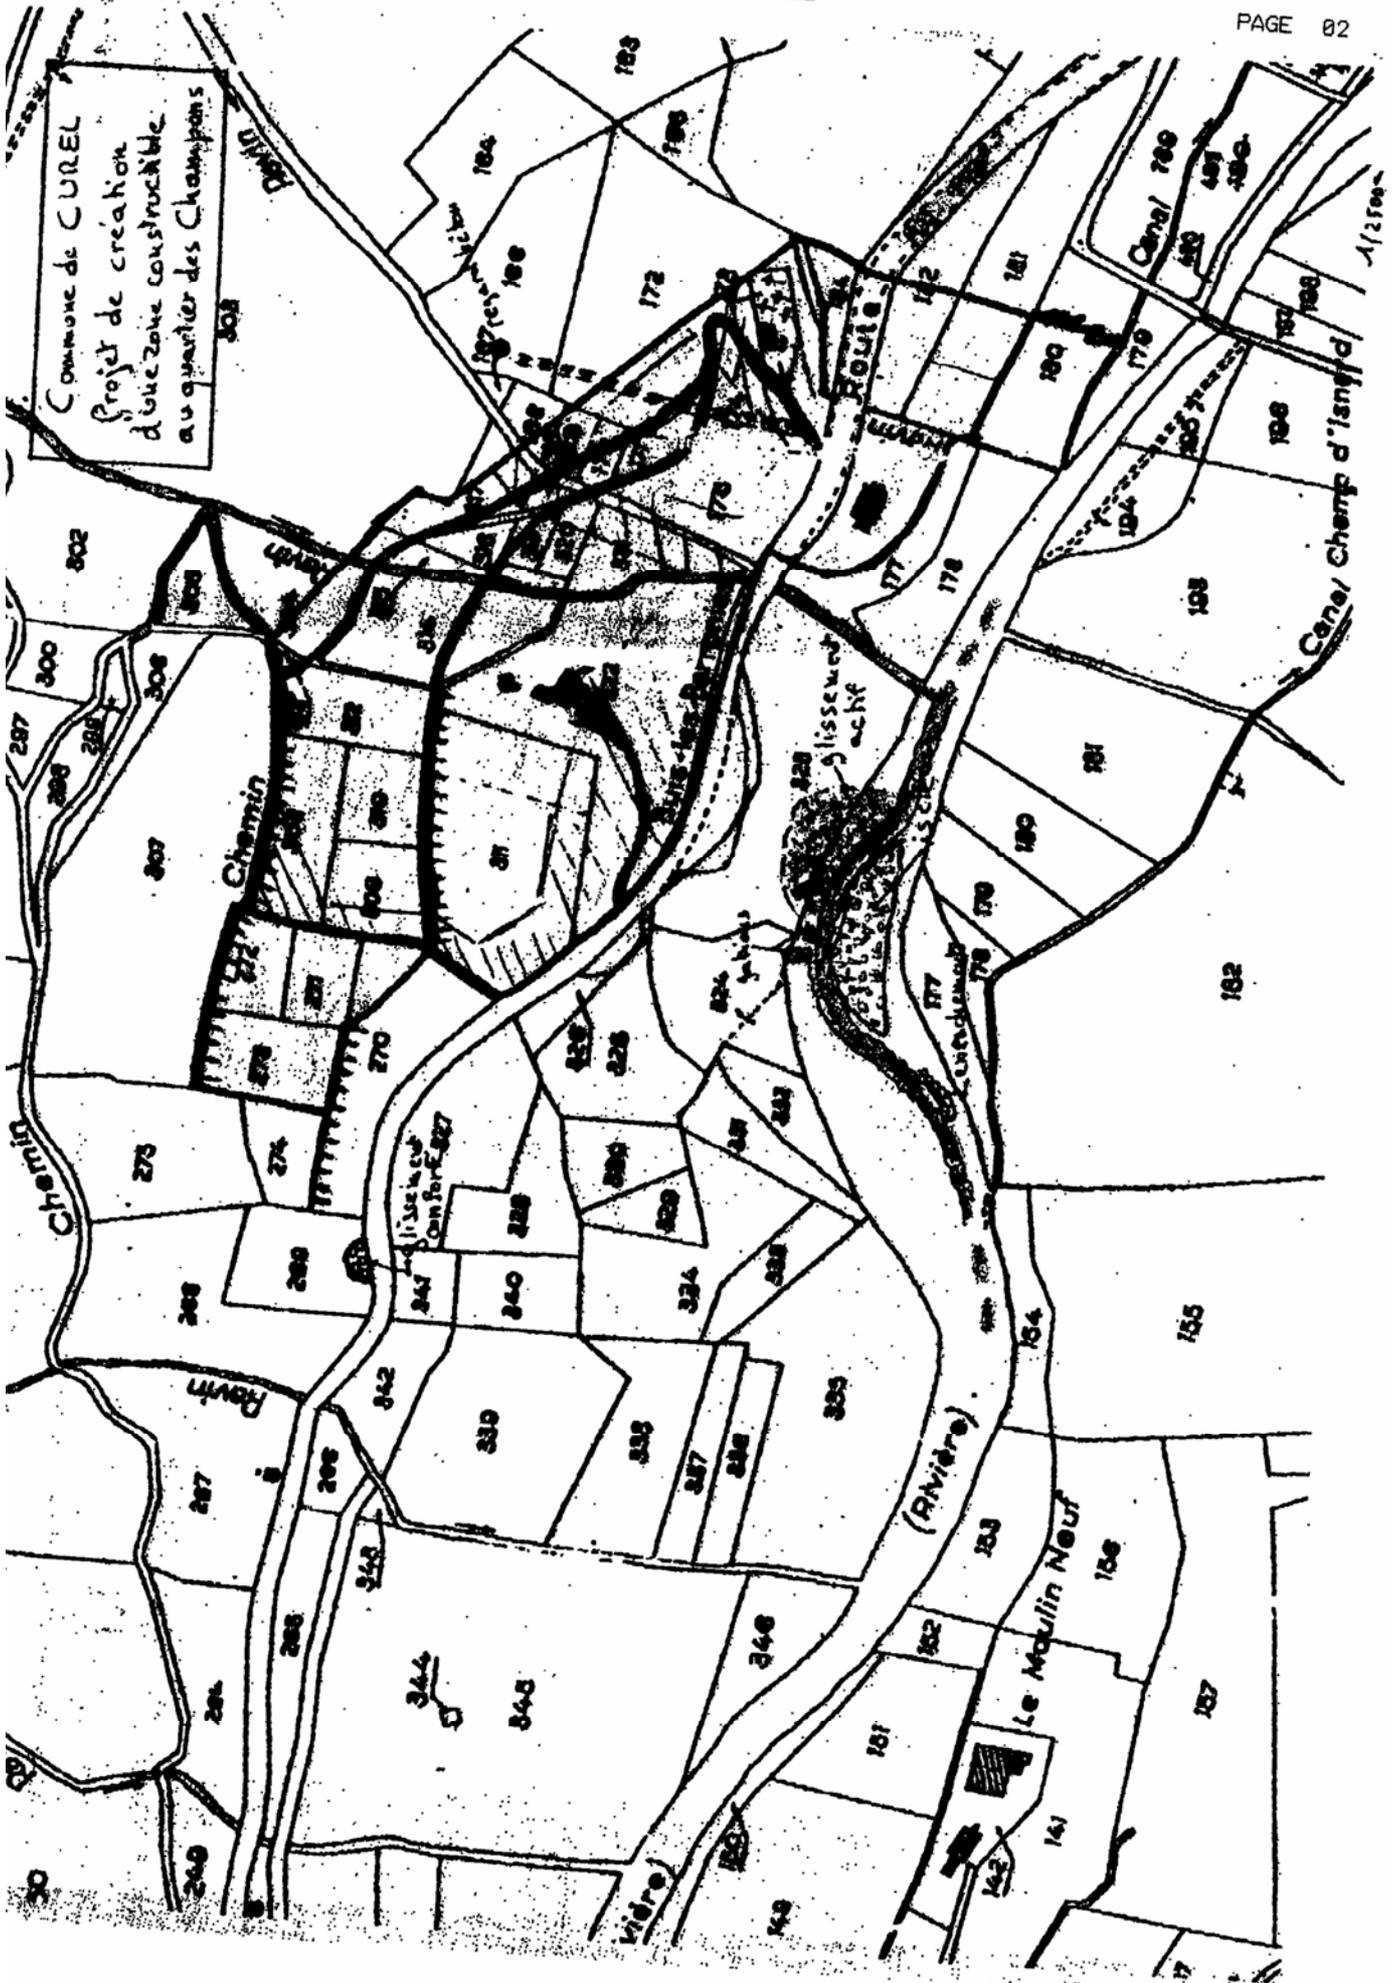
COMMUNE de CUREL  
 Projet de création  
 d'une zone constructible  
 au quartier des Champignons

Glissement  
 de terrain

- La Partie Sud (sous la RD946, parcelles 176, 181p et 182p) ne semble pas présenter de risque naturel grave et prévisible.
- La Partie Est (entre le ruisseau et la chapelle, parcelles 168p, 169 à 175, 184, 315 à 321) forme l'ancien cône de déjection du ruisseau qui s'écoule maintenant en rive droite.

Elle est constituée de dépôts de cailloutis, de marnes et d'argiles recouvrant soit les colluvions de pente initiale, soit directement la marnes grise sous-jacente. Quelques sondages (le tracto-pelle devrait être suffisant) permettraient de déterminer la nature du sous-sol, d'évaluer son homogénéité et de détecter d'éventuelles poches d'argile localisées.

- La partie centrale (rive droite du ruisseau, parcelles 304p, 308 à 314 et 322) et la Partie Ouest (270p, 871 à 273), ne semblent être soumises à aucun risque naturel grave et prévisible. Le talus partageant les 2 terrasses principales devra être conservé, voire soutenu. La partie Ouest ne semble pas affectée par la loupe de glissement existant en bordure de la RD (p 269).

A noter en bordure du Jabron, au sud du projet, un glissement récent causé par l'affouillement du pied de berge par le torrent.

Celui-ci est en effet repoussé en rive gauche par une isle boisée située en rive droite. Elle nécessiterait d'être rapidement essartée et arasée afin de limiter l'extension du glissement.

Le chenal du ruisseau pourra être recentré si nécessaire mais nécessitera l'obtention des autorisations foncières et administratives correspondantes).

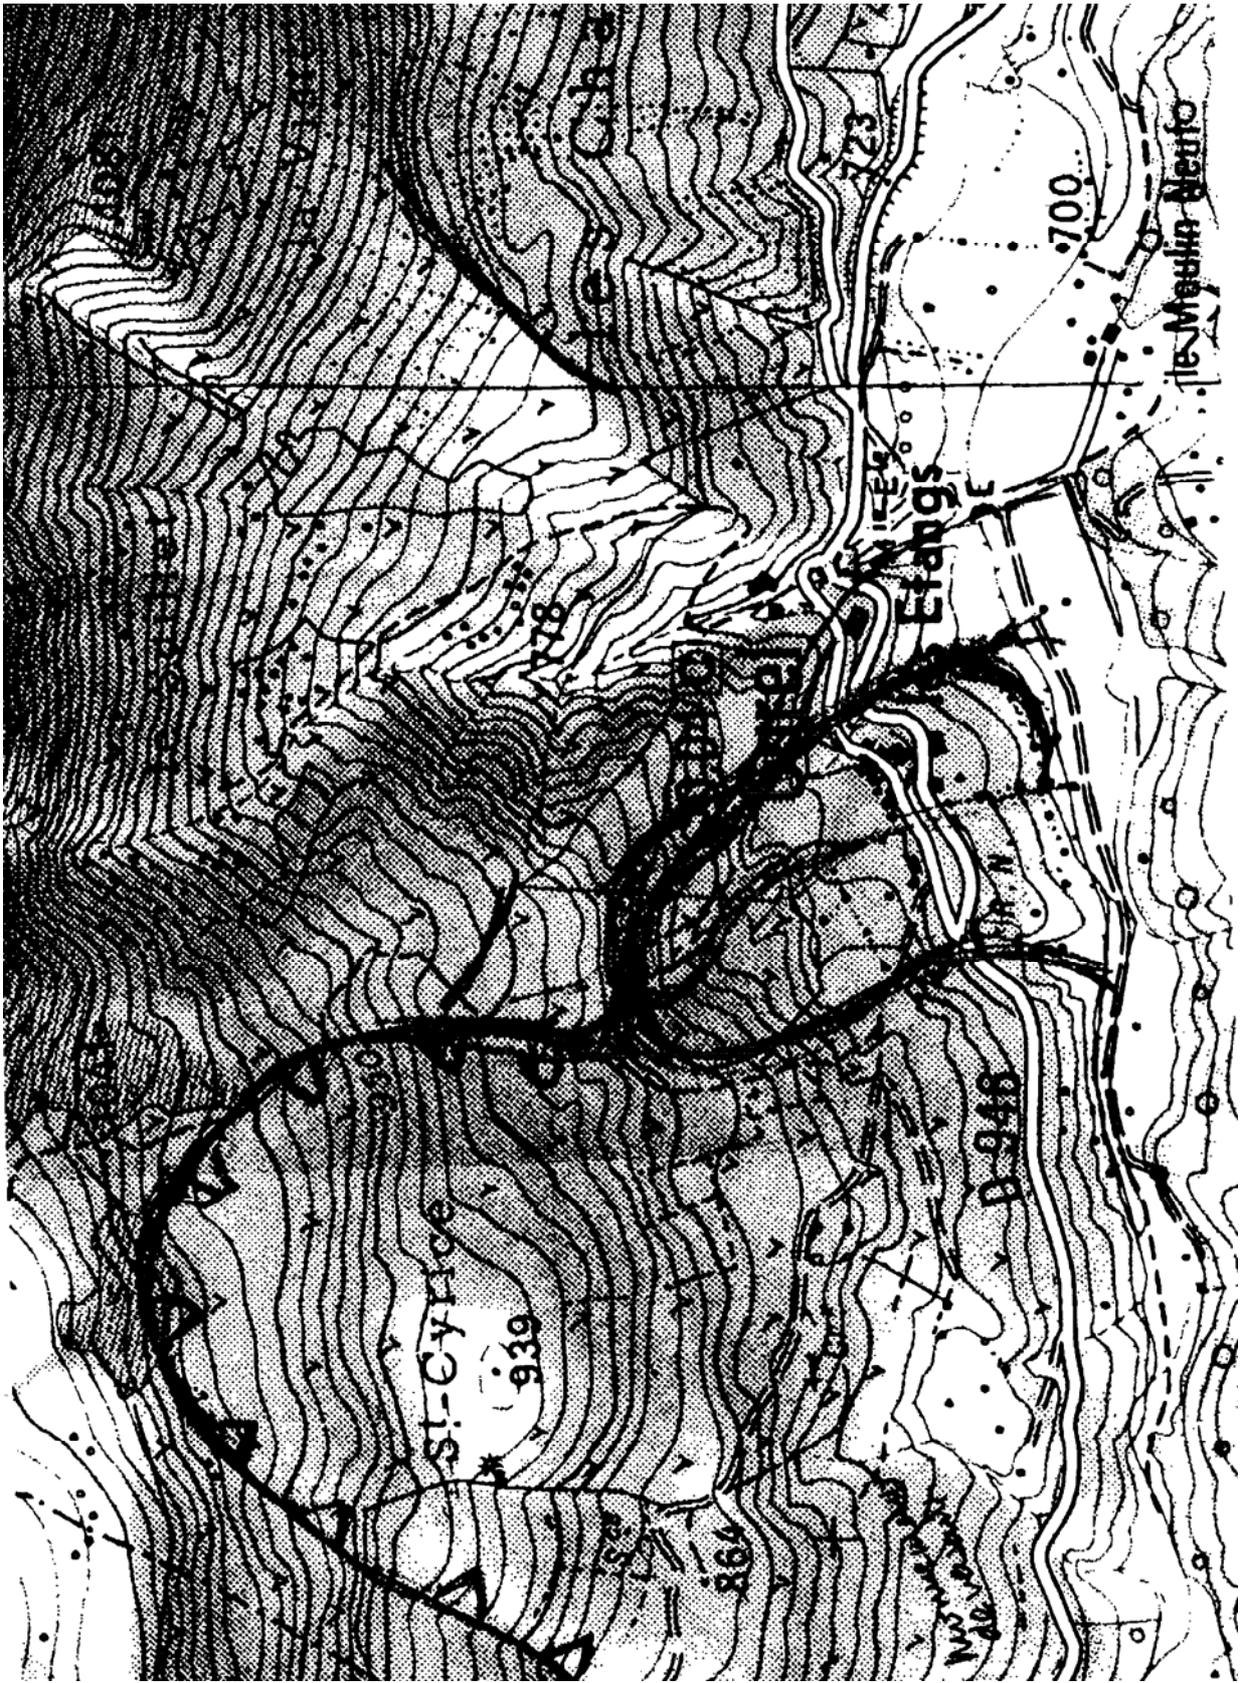
Plan joint

1 - Un vaste mouvement de versant affecte les terrains en amont du village et confirme les données du document des Ponts et Chaussées. Ce mouvement remonte jusqu'à la cote 1050m et le CD946 est effectivement le lieu de désordres corrigés part des travaux (soutènement en enrochements, ...).

2 - Le village lui-même est implanté lui aussi sur un glissement, de moindre ampleur (cote supérieure à 850m) qui peut être rattaché à la limite latérale Est du grand mouvement de versant décrit plus haut.

La morphologie de ce glissement est caractéristique avec en particulier un replat intermédiaire à la cote 790m occupé par les captages d'eau de la commune (ce qui permet entre autres de participer à l'assainissement des terrains) et un bourrelet terminal occupé par le village de Curel.

3 - Les bâtiments du village ne montrent cependant aucun désordre et aucun signe permettant de mettre en évidence une activité de ce glissement. Il s'agit pour l'instant d'un ancien glissement actuellement stabilisé ou en mouvement très lent autorisant l'existence d'une urbanisation ancienne.

4 - Il convient en conséquence, d'éviter d'étendre l'urbanisation. Au maximum, 1 ou 2 bâtiments nouveaux pourront être envisagés et naturellement, toute réhabilitation pourra être réalisée sans prescription spéciale.

5 - En conséquence, la parcelle A429 se trouve dans l'emprise du glissement et une extension peut être envisagée. Toutefois, comme sur l'ensemble de la zone, les piscines devront être proscrites.
